# Remtestbank: wacht niet tot het laatste moment

# Misser nummer 1: gebroken veren

# Goede vering letterlijk van levensbelang

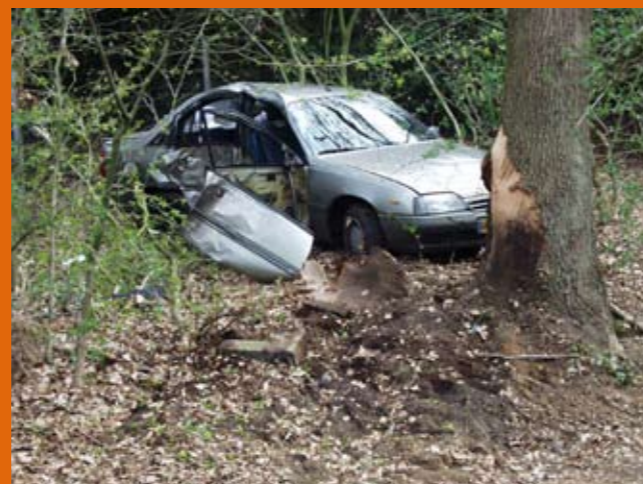
gedaan dat, tijdens het rijden over een verhoging in de weg, de veren van hun plek waren gekomen en los waren geraakt. Hierdoor werd de wegligging van de auto zo sterk negatief beïnvloed dat deze in een slip raakte en het voertuig tot stilstand kwam tegen een boom.”

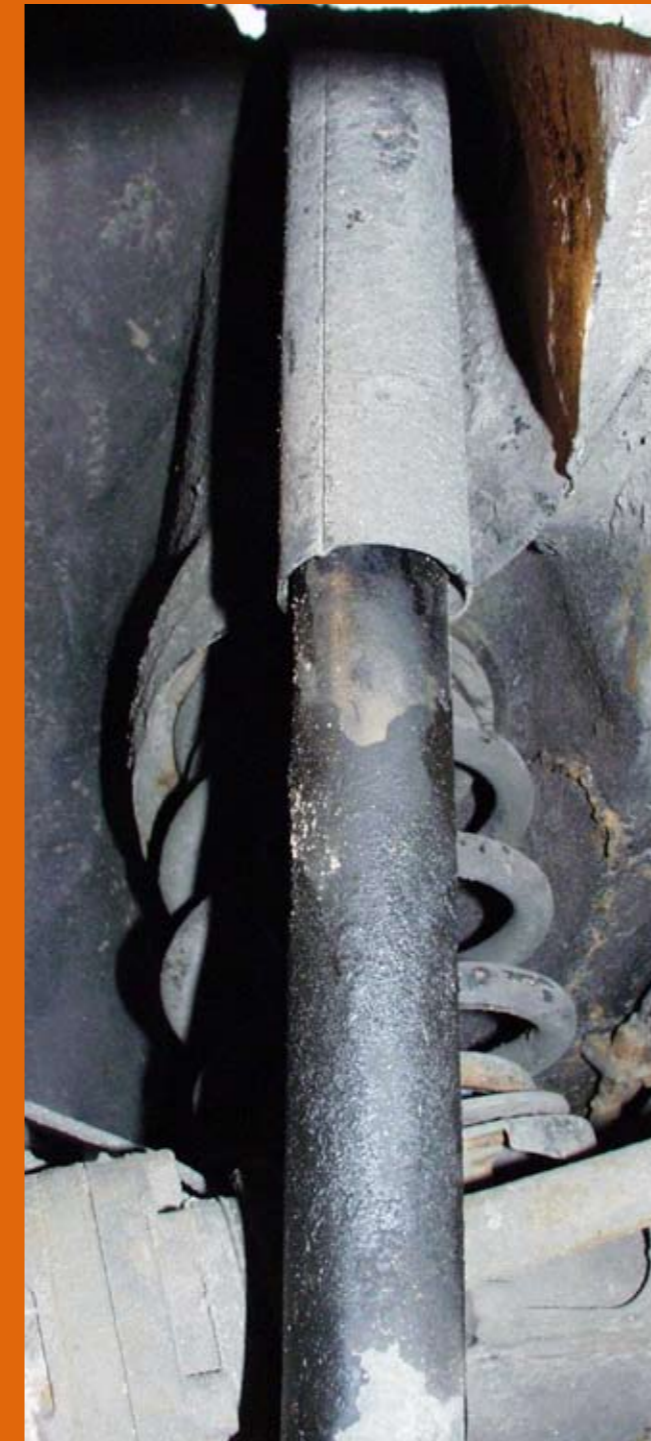
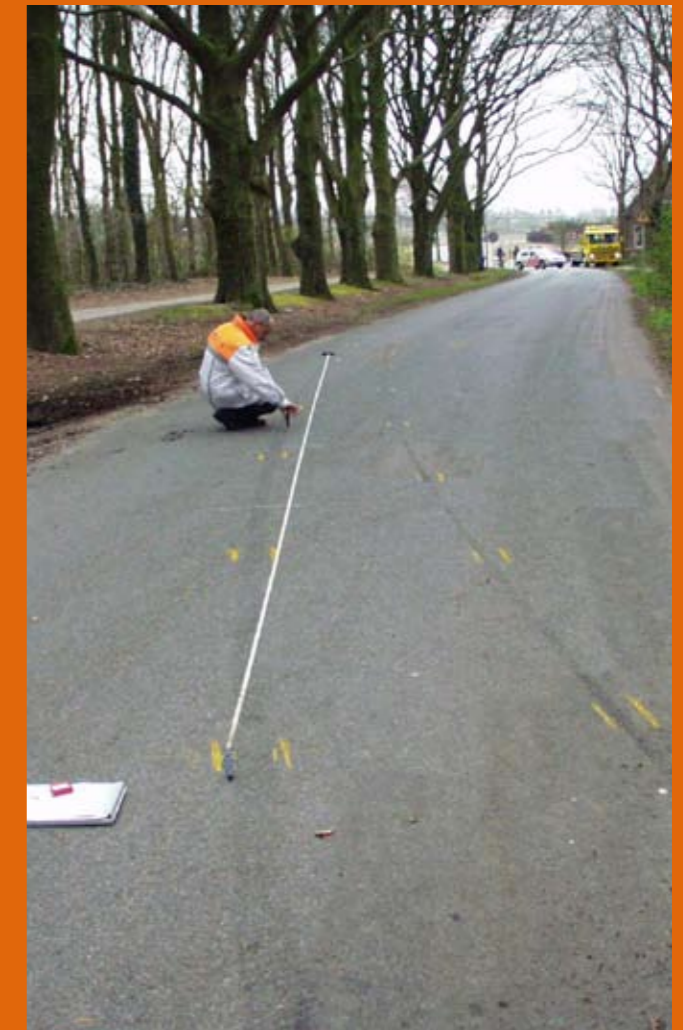
Maar het zijn niet alleen de veren zelf die de oorzaak kunnen zijn. Neijenhuis: “Zoals ik net al aangaf wordt een groot gedeelte van het weggedrag bepaald door het veersysteem in combinatie met de schokdempers. Een voorbeeld hiervan is een aanrijding waarbij een zwaar beladen auto met vier inzittenden betrokken was. De auto was in een bocht in de slip gekomen en van de weg geraakt. Bij analyse van onder andere de slipsporen die op de weg waren afgetekend, bleek dat de band af en toe contact met het wegdek verloren had. We hebben van deze auto de schokdempers gedemonteerd en onderzocht. Hierbij bleek dat deze al geruime tijd lekten, wat we konden afleiden aan de oliesporen in combinatie met het zand en stof dat aanwezig was. Daarnaast hadden ze ook geen enkele dempende werking, het waren net fietspompen!”

Tijdens de APK wordt er op beide punten, vering en demping, controle uitgevoerd. De veren moeten worden gecontroleerd op deugdelijke bevestiging zoals omschreven is in artikel 5.\*.28, lid 2 van de keuringseisen. Daarnaast moet de goede werking van de schokdempers gecontroleerd worden door het voertuig enkele malen in te veren. Twijfelt u aan de goede werking, maak dan een proefrit. Daarnaast worden lekkende schokdempers opgegeven als adviespunt om de voertuigeigenaar te informeren.

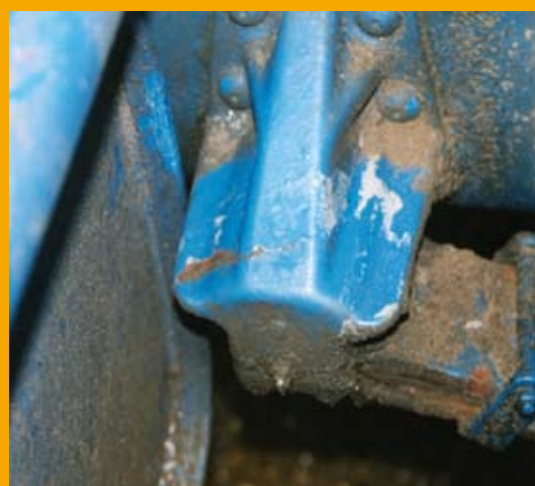
Een scheur in een veerhand is goed te zien

Ook bij de APK1 is de vering een belangrijk onderdeel, maar daar zijn uiteraard andere aandachtspunten van toepassing. Wim Smeets, APK-coördinator Innovam Trainingen hierover: "De bladvering van een starre as wordt niet aangemerkt als wielgeleidingselement. Speling in veerpennen en -bussen moeten daarom worden beoordeeld op deugdelijkheid (gevaar op losraken verbinding, respectievelijk goede werking). Scheuren in de veerhanden en de gebroken bladveren zijn door een oplettende keurmeester meestal goed te zien (zie foto's), net als loszittende of afgebroken torenbouten. Bij luchtvering alert zijn op beschadigde koordlagen in de luchtveerbalgen."

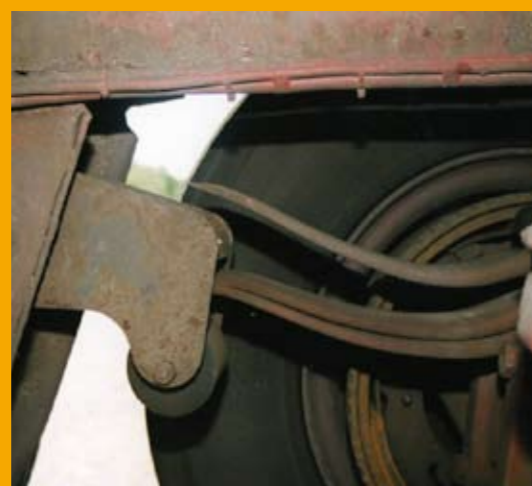
Gebroken bladveren

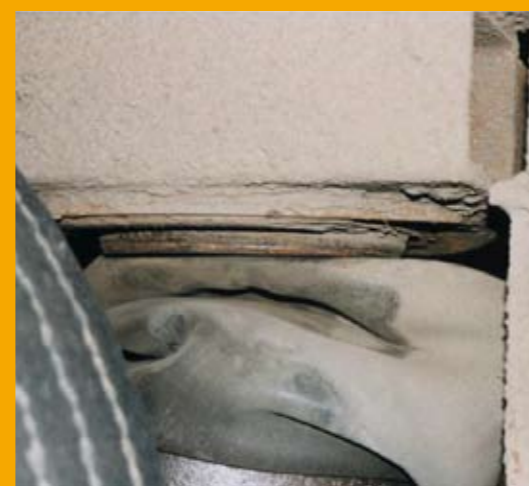
Let op de afrolconus van veerbalgen

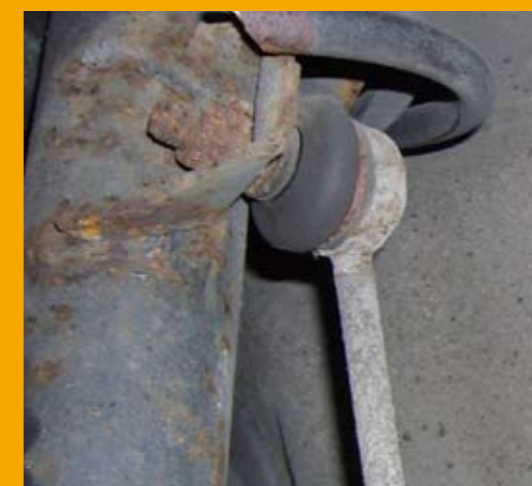
Gebroken veer die zelfs de band kan raken

Jaap Zwaan van de Afdeling Trainingen hierover: "Tijdens een training wordt er op de Top 10 van de APK-missers gewezen en extra aandacht aan de gebroken veer besteed. De gebroken veer staat al jaren hoog in deze Top 10 APK-missers genoteerd. Sommige breuken (zie foto's) zijn niet over het hoofd te zien maar een veer zal veelal breken in de onderste of bovenste winding van de veer. Dit is lastig te zien omdat windingen hier dicht op elkaar kunnen liggen en vaak diep in een veerschotel liggen. Ook zijn er veren die zijn voorzien van een rubberen sok of een kunststof coating om de laatste winding. Als een breuk van de veer ontstaat in deze rubberen sok of coatinglaag, dan is dat uiteraard moeilijk te controleren. We hebben zelf een actie gehouden om de gebroken veer onder de aandacht van de keurmeesters te brengen, door het uitreken van een zaklampje."

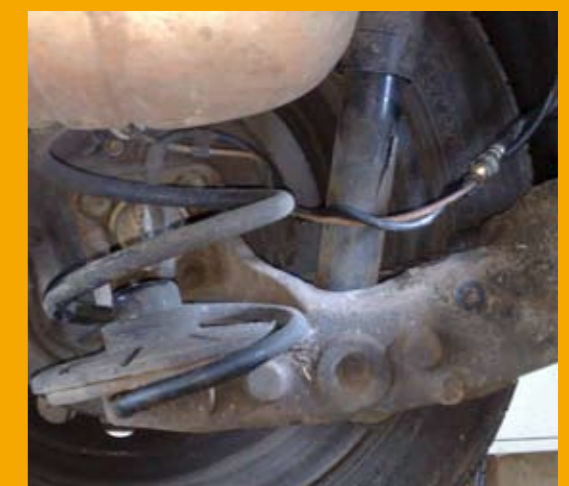
Veer is van de veerschotel geschoten

Heeft Jaap Zwaan er nog een verklaring voor waarom de gebroken veer toch nog zo vaak gemist wordt? Zwaan hierover: "Wat mij opvalt is dat veel keurmeesters goed op de hoogte zijn van de keuringseis en de wijze waarop een veer moet en kan worden gecontroleerd, maar dat door haast en tijdsdruk, een gebroken veer over het hoofd wordt gezien. Hierbij is het al oude gezegde: 'Haastige spoed is zelden goed' van toepassing. Een ander aandachtspunt dat we altijd laten aansluiten bij controle van schroefveren zijn de verlaagde veren. Bij de bevestiging van verlaagde veren moet er ook worden opgelet of de veren goed zijn bevestigd zodat ze niet buiten de veerschotel kunnen raken. Het kan voorkomen dat als de auto uit zijn veren

hangt, de verlaagde veren onvoldoende zijn opgesloten. Hierdoor ontstaat het risico dat de veer uit de veerschotel kan schieten. Dus: weer controleren als de auto uit zijn veren hangt."

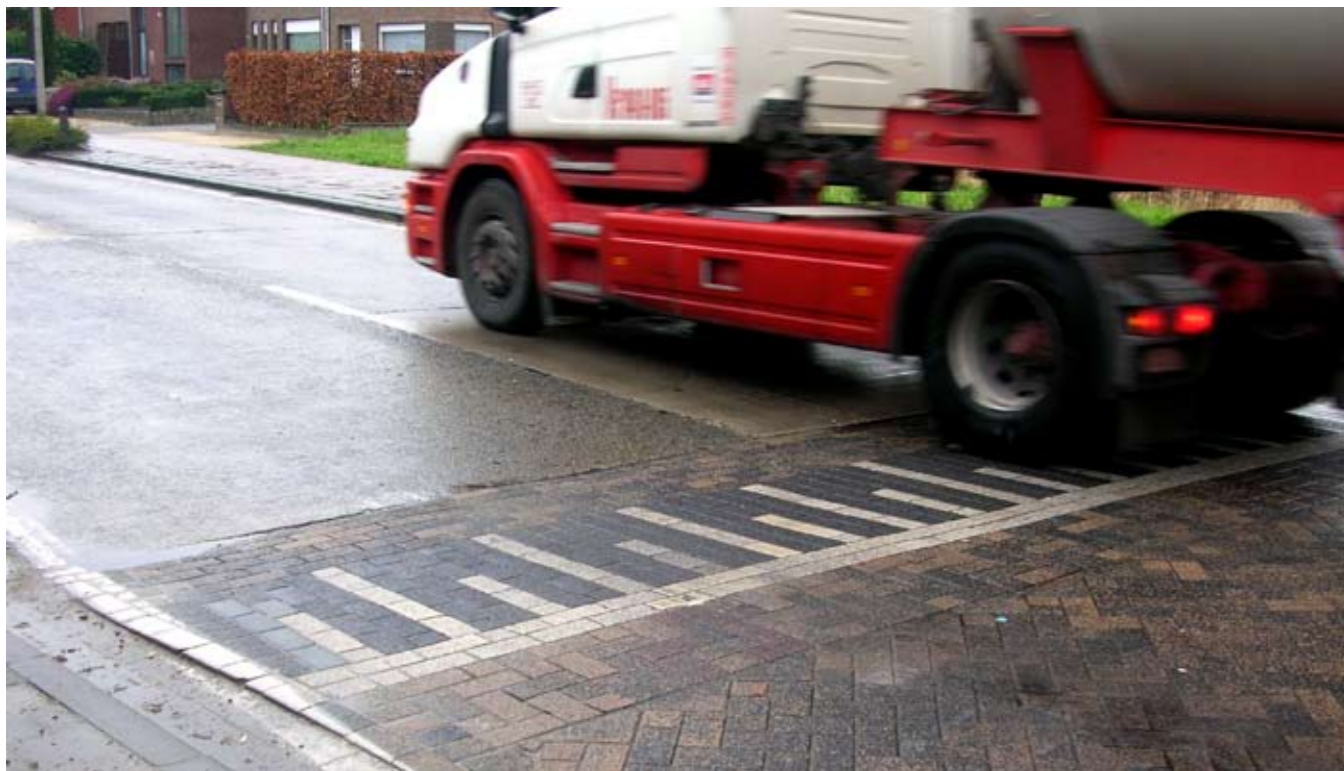
Verkeersdrempels worden vaak aangewezen als schuldigen als het gaat om gebroken veren. Maar dezelfde verkeersdrempels zijn volgens het CROW het meest doeltreffend om de verkeerssnelheid te beperken. Voor een optimaal effect en het voorkomen van klachten van weggebruikers moeten zij wel aan een aantal voorwaarden voldoen. Een correcte aanleg, goed onderhoud en de juiste afmetingen zijn daarbij van groot belang. De CROW-richtlijnen hebben overigens geen wettelijke status. Het CROW geeft alleen adviezen aan bijvoorbeeld de wegbeheerder. Vandaar ook dat bij klachten over een verkeersdrempel altijd de wegbeheerder, en dat zijn er talloze in Nederland, het aanspreekpunt is.

In het geval van verkeersdrempels laat het CROW weten dat zij altijd geschikt zouden moeten zijn voor de maximum snelheid die op dat betreffende weggedeelte geldt. Wie dus in een 30-kilometerzone met een constante snelheid van maximaal 30 kilometer over een correct aangelegde verkeersdrempel rijdt, moet dat zonder problemen kunnen doen. Ligt de voertuigsnelheid hoger, dan gaat dat sterk ten koste van het comfort, terwijl ook de techniek en met name de wielophanging, waaronder de vering van het voertuig, zwaarder belast wordt. Bij het CROW is niet bekend dat verkeersdrempels in Nederland de oorzaak zijn van een hoger dan normaal aantal gebroken veren.

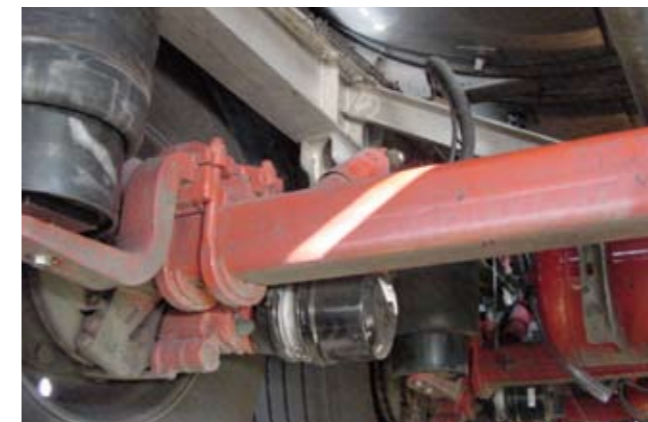
Nee. De beoordeling van roestvorming van assen is als volgt omschreven in artikel 5.\*.18 van de keuringseisen: "de assen mogen niet zodanig door corrosie zijn aangetast, dat de sterkte ervan in gevaar wordt gebracht". Dat kan dus betekenen dat een as die door corrosie is aangetast, maar nog niet is doorgeroest, moet worden afgekeurd. Terwijl een as die op een plaats is doorgeroest, waardoor de sterkte ervan niet in gevaar wordt gebracht, mag worden goedgekeurd. Hierbij is dus geen concretere keuringseis aan te geven en komt het dus neer op uw technische kennis en inzicht. Een as mag tevens, in tegenstelling tot een wielgeleidingselement, worden gerepareerd als de reden van afkeuring te veel corrosie is geweest. Wel moet de as door deze reparatie zijn oorspronkelijke functie weer kunnen vervullen. Dit is van toepassing zowel bij APK1 als bij APK2.
